# CONTRÔLE DE L'ÉROSION

## MATELAS DE STABILISATION

<b>PRODUIT</b>	Matelas de stabilisation biodégradable fibre 100% coco
<b>APPLICATION</b>	Stabilisation et végétalisation de bord de rivière
<b>PROJET</b>	Stabilisation des berges de la rivière Restigouche
<b>ENTREPRENEUR</b>	CGBVRR - Conseil de Gestion du Bassin Versant de la Rivière Restigouche
<b>DONNEUR D'OUVRAGE</b>	CGBVRR - Conseil de Gestion du Bassin Versant de la Rivière Restigouche

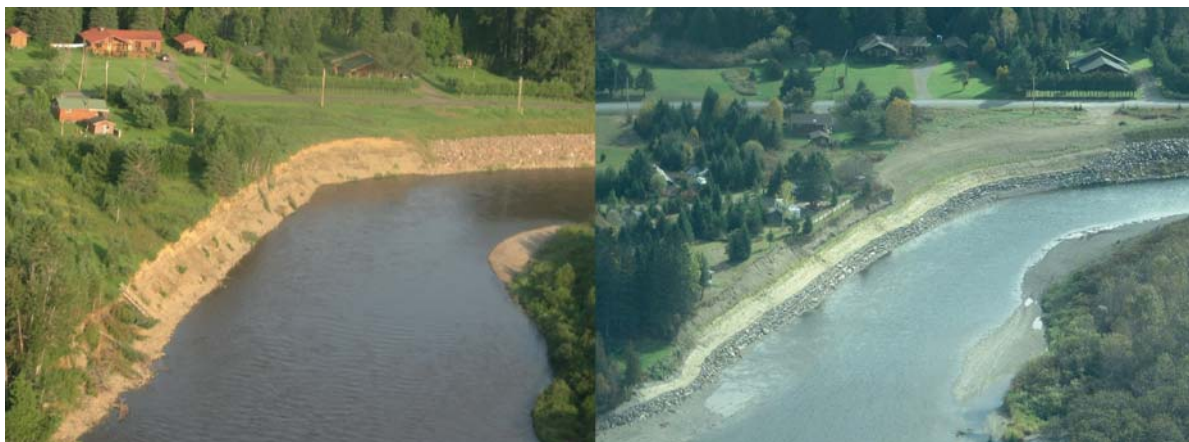
Zone à stabiliser, avant/après.

La Rivière Restigouche, située à la frontière du Québec et du Nouveau-Brunswick, est une rivière à saumon reconnue mondialement et inscrite au Patrimoine canadien. En 2015, un bord de rive qui était sujet à l'érosion par le courant a été stabilisé à l'aide d'un matelas biodégradable en fibre de noix de coco. Ce lessivage du sol des berges était très problématique, car les sédiments emportés par le courant se déposaient dans les fosses à saumon en aval, nuisant à la reproduction du saumon ainsi qu'à la pêche sportive.

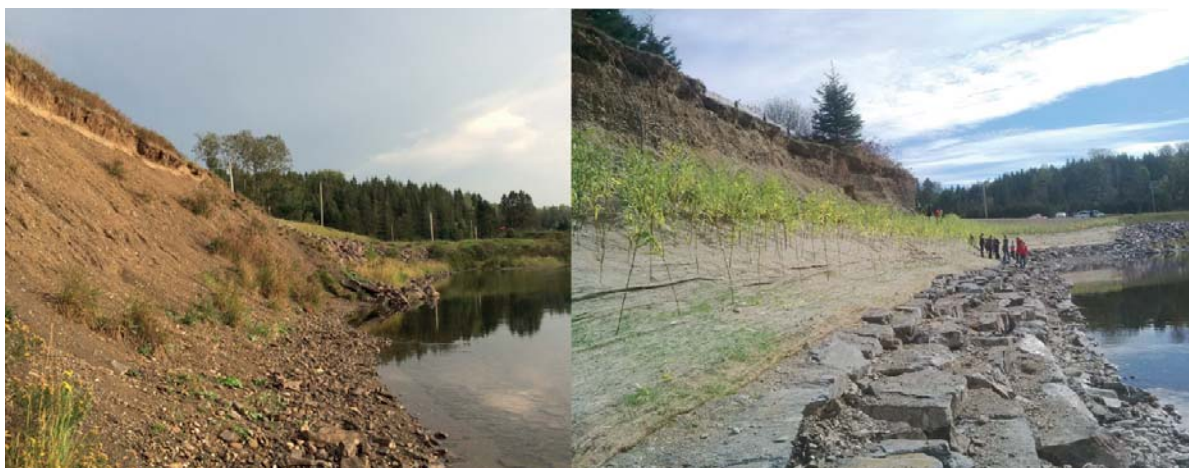
Zone à stabiliser, avant/après.

La zone à stabiliser était le côté extérieur d'une courbe de la rivière faisant un angle de près de 90°. Une combinaison d'enrochement, de matelas de stabilisation et de plantation a permis de stabiliser le côté du lit du cours d'eau ainsi que la berge. La rivière Restigouche étant une rivière à saumon, les précautions nécessaires ont été mises en oeuvre afin de perturber l'écosystème le moins possible lors de la réalisation des travaux.

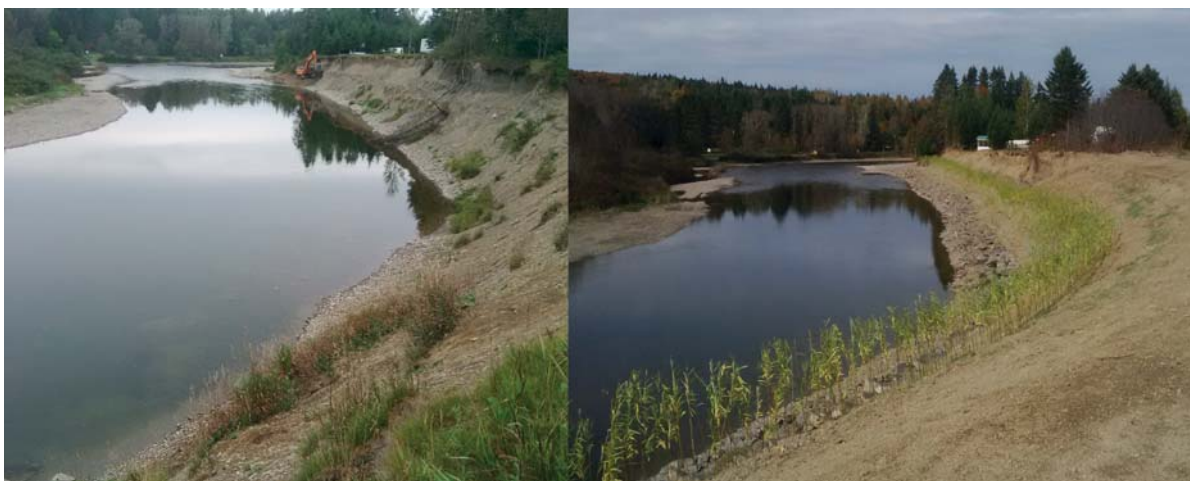
Zone à stabiliser, avant/après.

Le matelas de fibre de coco a été déployé par-dessus le terreau ensemençé, le protégeant ainsi de l'érosion du courant et du vent, en plus de favoriser la germination des semences en conservant un taux d'humidité optimal. La fibre de coco ayant une durée de vie de plus de 36 mois, elle permettra à la végétation de s'établir et de développer une bonne résistance, ce qui assurera la pérennité de l'ouvrage.

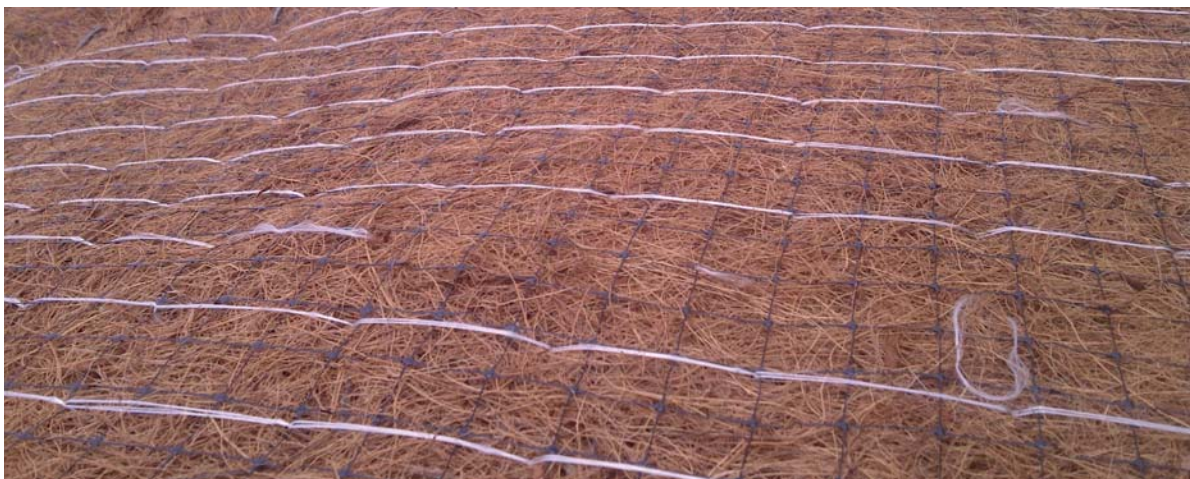
Matelas de stabilisation 100% coco avec filets de polypropylène.
